Parikkalan lämpölaitoksen kannattavuuden parantaminen

Opinnäytetyö 2012

Profitability improvement of the thermal station of Parikkala, 32 Pages

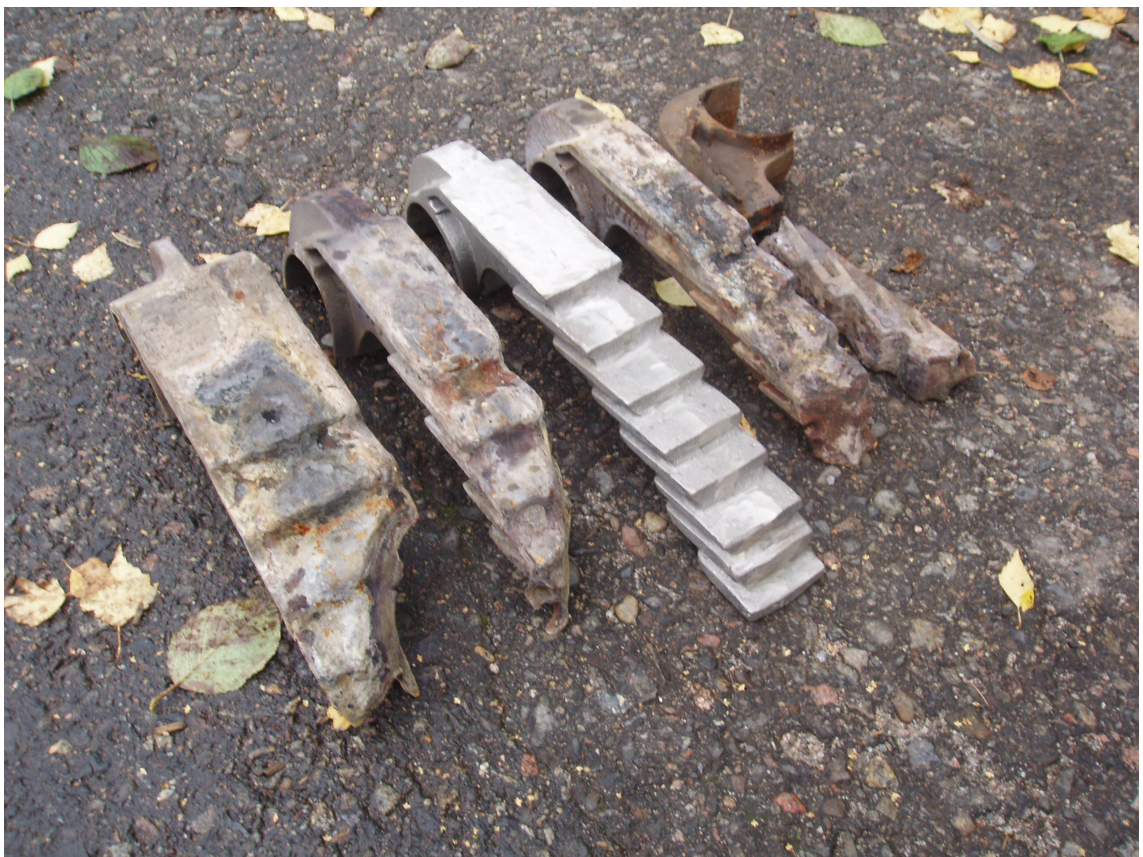
Hakekattila on huollon puutteen takia huonossa kunnossa, ja tämä on jo alkanut näkyä jokapäiväisessä kattilan ajossa. Arinaraudat ovat niin huonokuntoisia, että arinassa on reikiä ja arinoita kannatteleva tukirakennelma on jo osin palanut ja näin ollen vääntynyt muodottomaksi. Tukirakennelma on pakko korjata ensi tilassa. Arinarautoja on uunissa 14 riviä, joista kymmenen on suutinrautoja, kolme umpirautoja ja yksi laatikkorauta. Noin 90 % uunin arinaraudoista on palanut piloille ja niitä on vuosien saatossa hitsattu paremmiksi. Kun uunin lämpö nousee lähelle 1200 C°, ovat hitsaamalla korjatut raudat aika lyhytikäisiä. Kuvassa 2 on vertailun vuoksi yksi uusi ja loppuun käytettyjä arinarautoja. Myös arinan reunoilla olevat uuninrunkoa suojaavat poskiraudat ovat lähes kaikki palaneet piloille. Kuvassa 3 on piloille palanut poskirauta.

Kuva 2. Uusi ja kuluneita arinarautoja

Arinan korjaamiseksi olisi paras ratkaisu uusaa kaikkia arinaraudat ja jättää uusissa olevat käyttökelpoiset raudat varalle. Uusien rautojen hinta on yhteensä noin 70 000 euroa, mutta suurehkon hinnan takia on pakko harkita pienemmän määrän hankintaa.

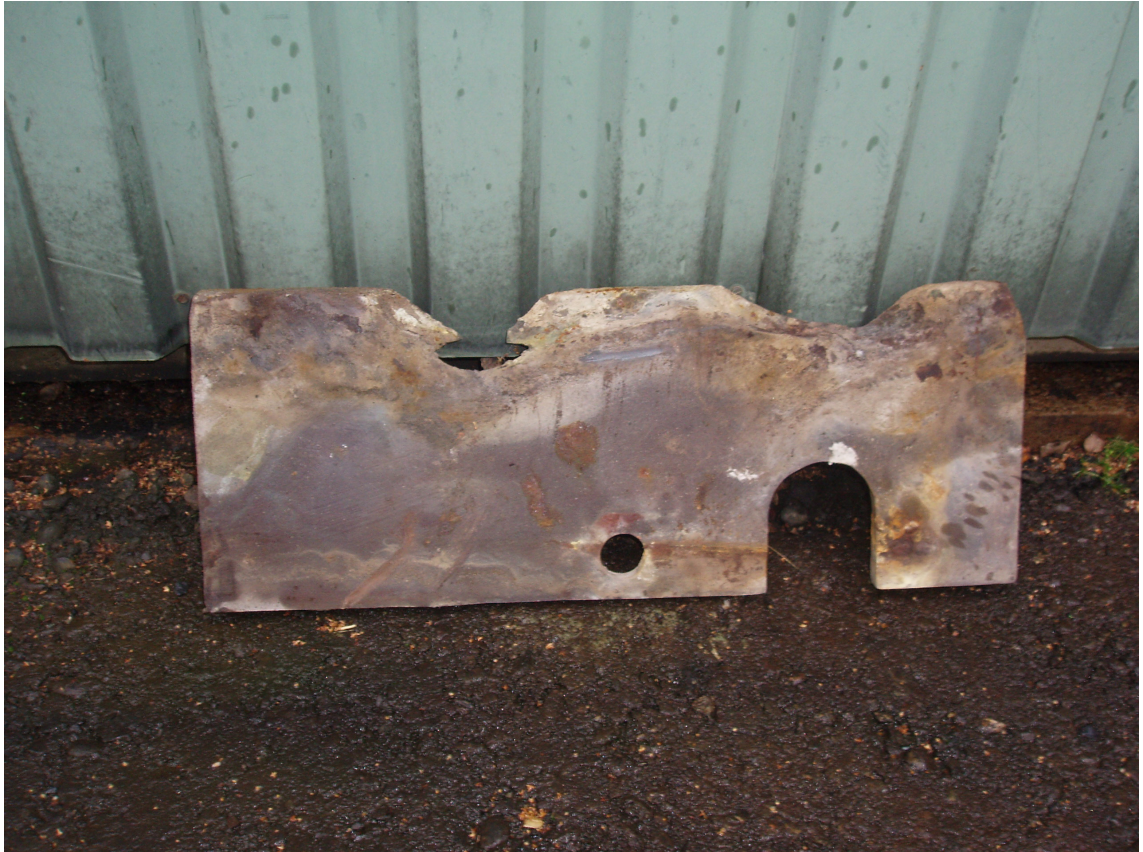
Kuva 3. Piloille palanut poskirauta

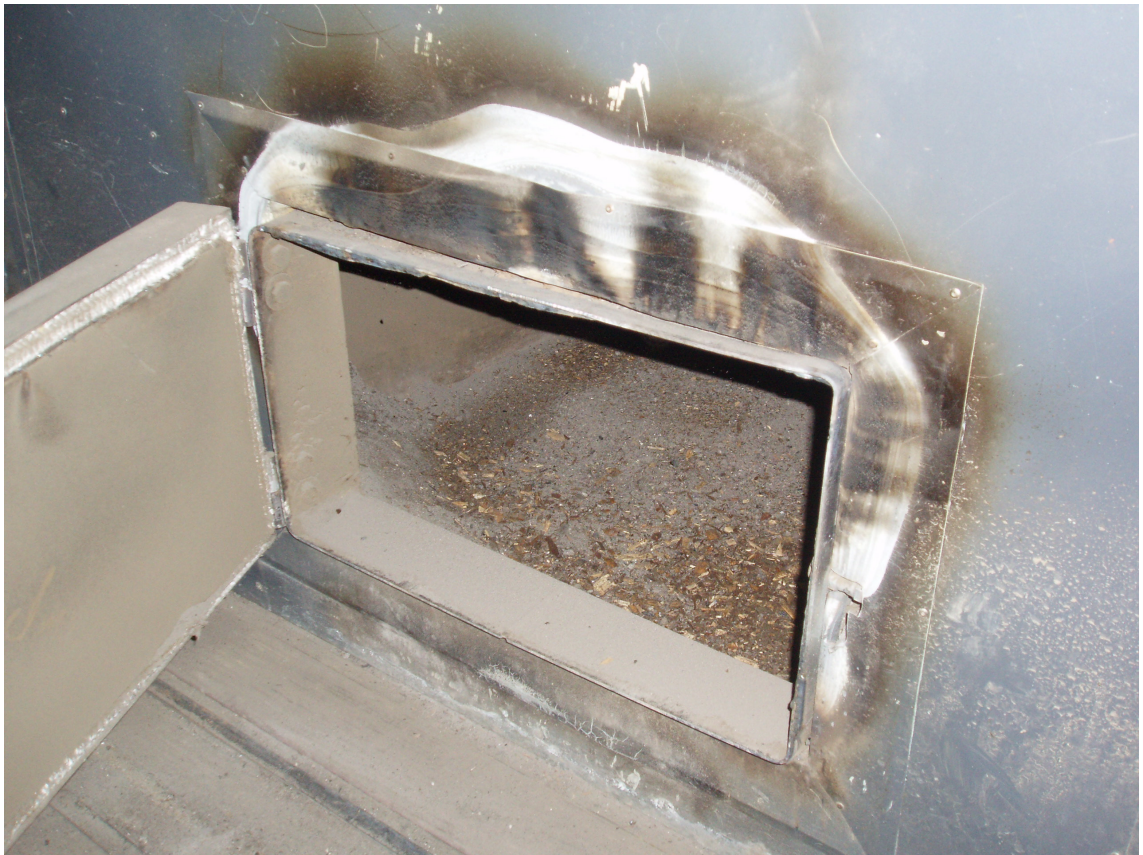
Loppuun käytetyt arinaraudat ovat aiheuttaneet myös sen, että tuhkatilassa, josta arinan kuuluisi saada jäähdytysilmansa, on ollut palamatonta haketta tuhkan joukossa. Se on syttynyt palamaan, jolloin uunin runko on kuumentunut punahehkuun ja jäähtyessään menettänyt osittain muotoaan. Kuvassa 4 näkyy, kuinka uunin ulkopuoliset eristetyt suojapellit ovat palaneet tuhkaluukun ympäriltä.

Kuva 4. Palaneet suojapellit tuhkaluukun ympärillä

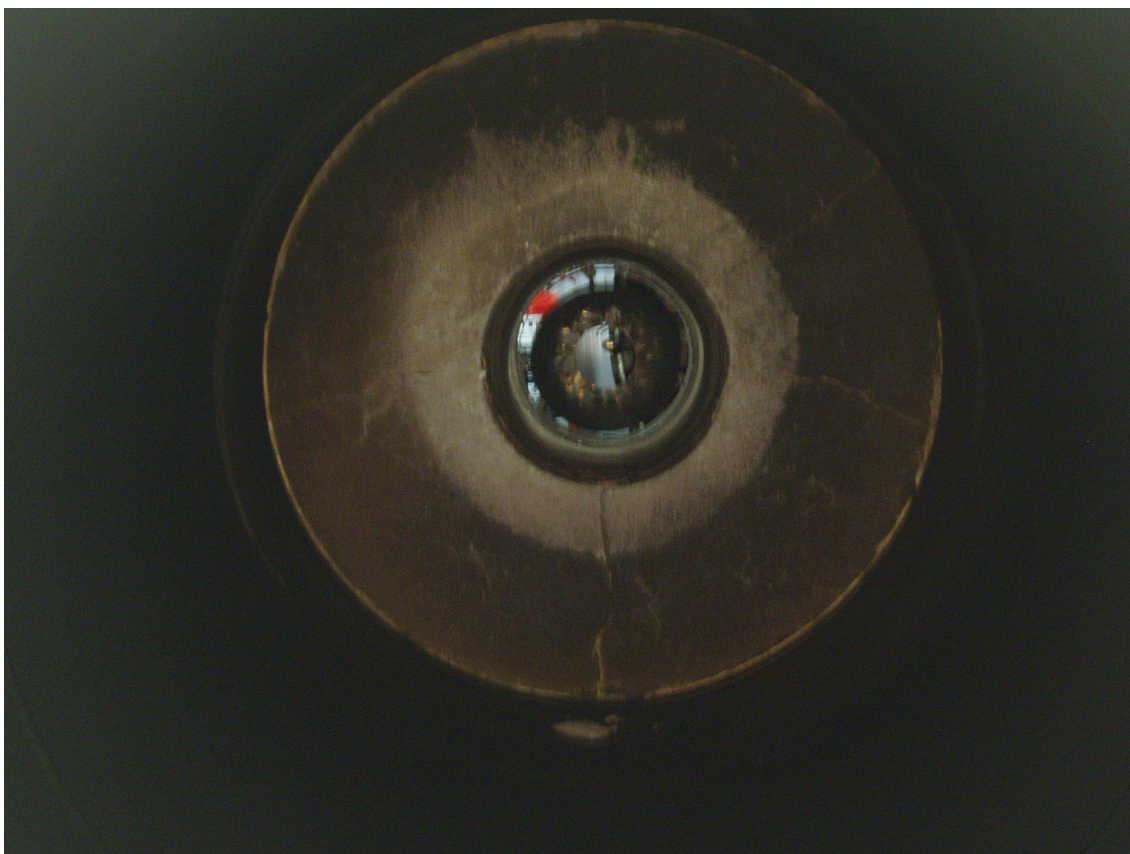
Kattilan kunto on muutoinkin huono, sillä kattilaa on pidetty lämpimänä niin, että kattila on automatiikan ohituksella saatu käynnistymään noin neljän tunnin välein muutamiksi minuuteiksi, virtausventtiilien ollessa kiinni. Tällaisella toiminnalla on kattilan sisäpinnan muuraukset altistettu erittäin suurille lämpötilan vaihteiluille ja tämän seurauksena ovat kattilan sisäpinnan suojamuuraukset halkeilleet paljastaen kattilan rungon. Kuvista 5 ja 6 voidaan nähdä halkeilleet muuraukset ja se, kuinka kattilan runkoon kohdistunut lämpö on jo polttanut maalia irti kattilan suojapelleistä. Kattilan runko on vaarassa palaa piloille, mutta se voidaan vielä estää korjaamalla suojamuuraukset ensi tilassa. Suojamuurauksien korjaamisen hinta-arvio on noin 5 tuhatta euroa, joka sisältää tarvittavat tarkastukset.

Kuva 5. Öljykattilan halkeilleet muuraukset

Mikäli polttimeen polttoaine vaihdetaan raskaasta polttoöljystä kevyeen polttoöljyyn, saadaan kattilan käynnistyminen huomattavasti varmemmaksi eikä öljyä tarvitse lämmittää säiliöissä, jolloin energiaa säästyy noin 50 MWh vuodessa. Poltin on sopiva öljyn laadun vaihtoon eikä se tarvitse muuta kuin säädön. Kevyt polttoöljy on hieman kalliimpaa, mutta maksaa itsensä takaisin energiansäästöllä. Jos kiinteän polttoaineen kattilaa käytetään oikein, pitäisi polttoöljyä nykyisen 300 kuution sijaan kulua vain noin 100 kuutiota vuodessa. Hintaero on noin kuusi senttiä litralta, jolloin lisäkustannukset tulisivat olemaan vuodessa 6000 euroa. Energiansäästöissä saadaan takaisin noin 3500 euroa. Tämä hinnanerotus kannattaa maksaa siitä, että kattilan käyttövarmuus paranee huomattavasti. Polttoöljyn laadun vaihdoksen yhteydessä on syytä varautua siihen, että pumput alkavat vuotaa ja niihin joutuu vaihtamaan tiivisteet. Vuodot johtuvat kevyen polttoöljyn huomattavasti pienemmästä viskositeetistä. Hinta-arvio muutokselle on noin tuhat euroa.

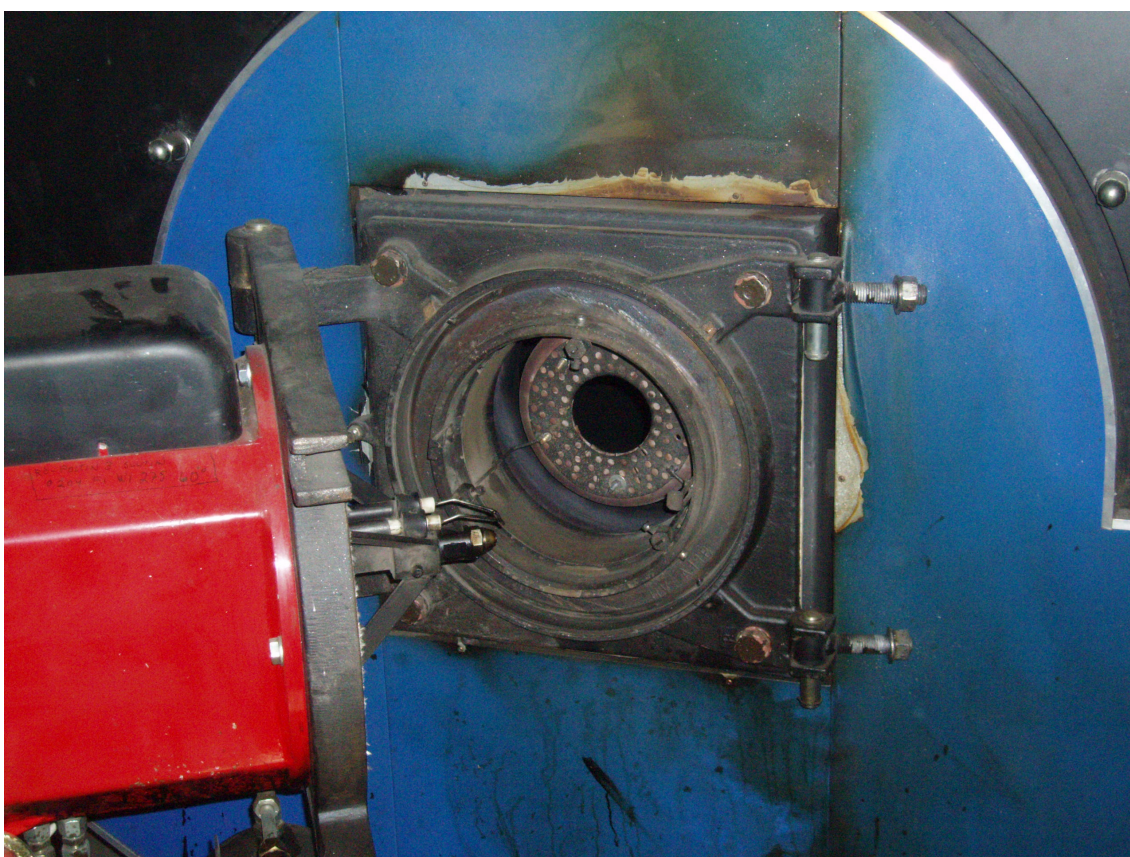
Kuva 6. Kattilan rungossa lämpövaurion alun merkkejä

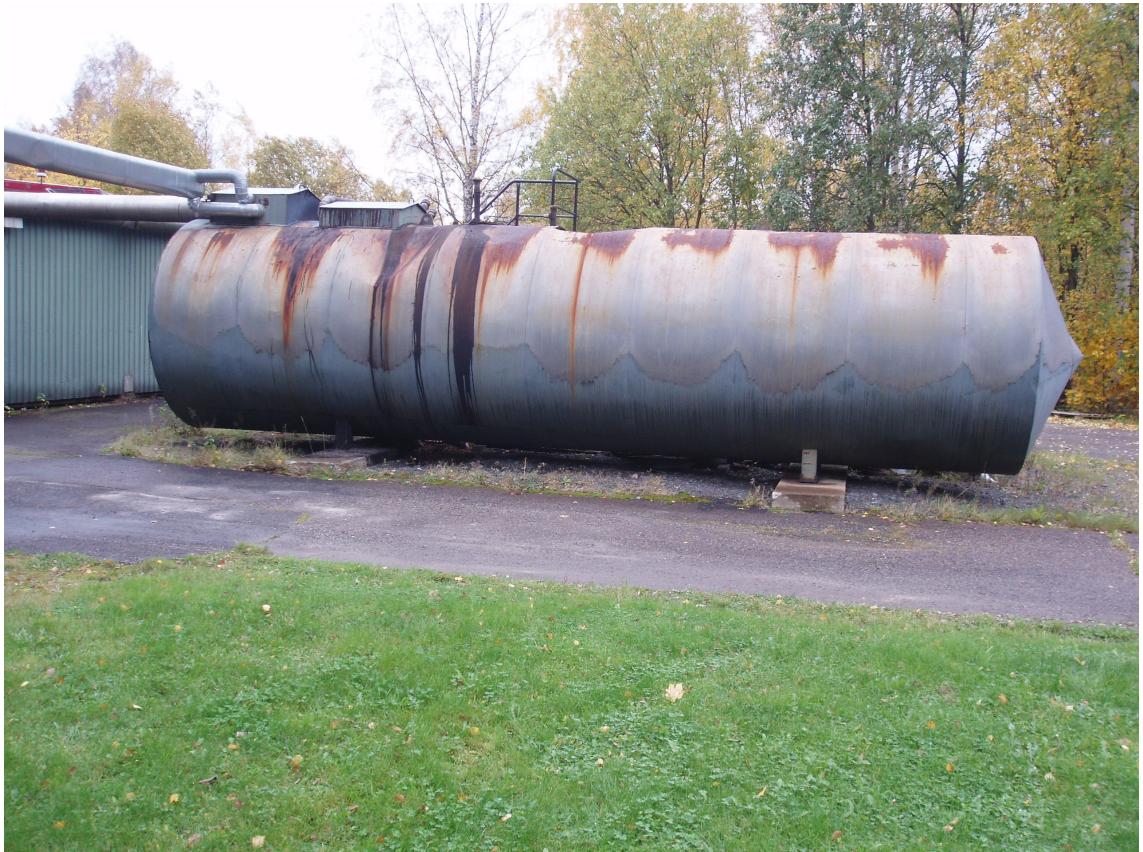
Säiliöt ovat tällä hetkellä yksivaippaisia, ja niistä puuttuu suoja-allas ja öljynerotuskaivo, ja näin ollen ne eivät täytä asetuksen vaatimuksia. Lisäksi imeytysaineita tai torjuntakalustoa ei ole hankittu. Kuten kuvista 7 ja 8 voidaan todeta, eivät öljysäiliöiden ylitäytönestimet ole toimineet jossakin vaiheessa ja öljyä on valunut maahan säiliöiden miehistöluukkujen kautta. Lisäksi toinen öljysäiliö vuotaa jatkuvasti maahan öljyä todennäköisesti säiliössä olevan vaurion takia.

Kuva 7. Nykyiset öljysäiliöt

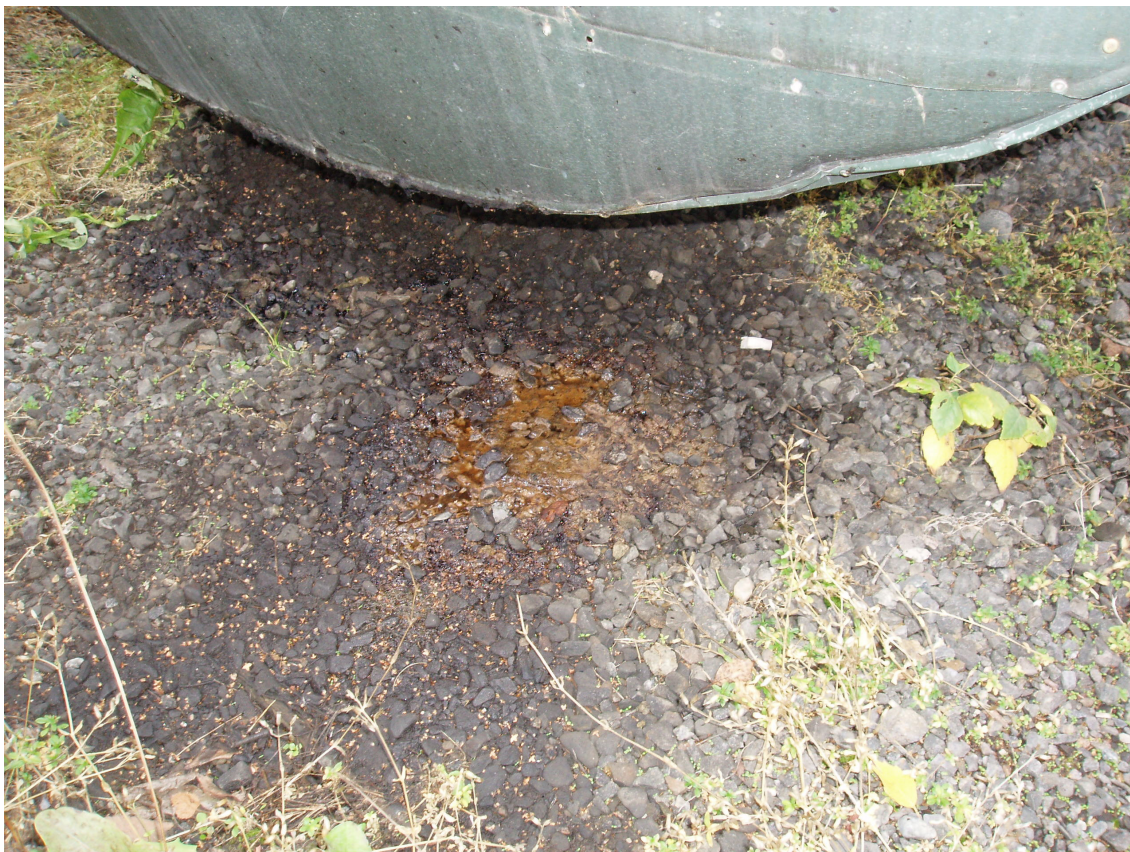
Kuva 8. Säiliön vuotokohta

Öljysäiliöiden lämmitys on toteutettu suoraan kaukolämpöpiirin paluuputkesta, jolloin vuodon sattuessa kaukolämpövesi virtaa säiliöön täyttäen sen hetkessä ja työntäen säiliöissä olevan öljyn ulos säiliöstä. Säiliöiden lämmitys olisi pitänyt toteuttaa erillisellä glykolipiirillä lämmönvaihtimen kautta, jolloin vuodon sattuessa säiliöön vuotaisi vain pieni määrä glykolia. Tosin edellisessä korjausehdotuksessa on ehdotettu raskaan polttoöljyn korvaamista kevyellä polttoöljyllä ja näin ollen säiliöiden lämmityksestä voidaan luopua. Väliaikaisena ratkaisuna säiliöiden lämmitysputket on tyhjennettävä vedestä ja tulpattava. Jossakin vaiheessa säiliöt on kuitenkin pakko vaihtaa ja jos kunta ei niitä itse vaihda, niin ympäristöviranomaisena toimiva Imatran seudun ympäristötoimi puuttuu asiaan. Hintarvio uusille säiliöille kevyttä polttoöljyä varten tarvittavine putkistomuutoksineen on noin 40–45 tuhatta euroa sisältäen vanhojen säiliöiden purkamisen. Vanhojen säiliöiden alla olevan maakerroksen puhdistustöistä ja niiden kustannuksista voidaan hintaa arvioida vasta, kun tiedetään saastuneen maaperän laajuus.

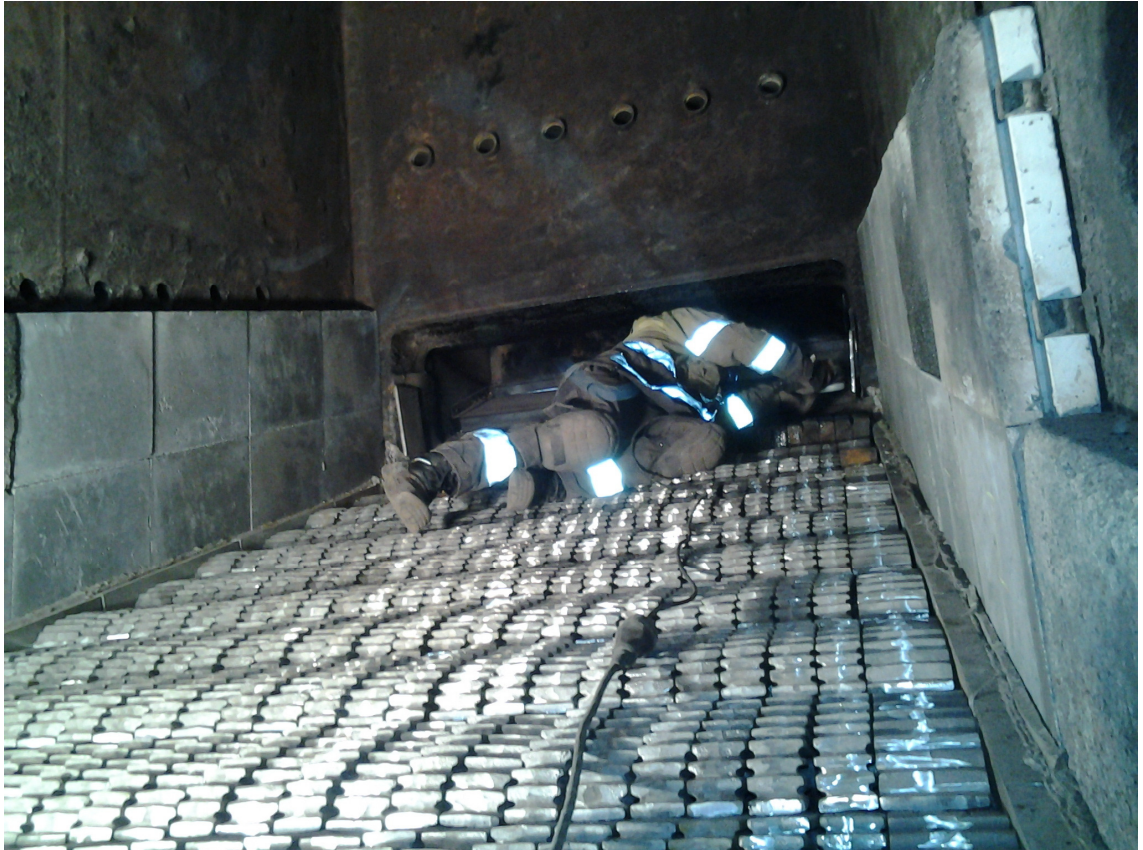
Tällä hetkellä laitoksella on toteutettu jonkin verran tekemiäni korjausehdotuksia ja jotkin ovat työn alla. Kaikkia ei tietenkään voida toteuttaa nopealla aikataululla yksinkertaisesti niiden suurehkon hinnan takia. Huonokuntoiseen hakekattilaan on jo uusittu suurin osa arinaraudoista ja tulipesää suojaavat valuelementit on vaihdettu uusiin (kuva 9).

Kuva 9. Uusitut valuelementit ja arinaraudat uunissa
